SCHLOSS VÖSENDORF – REVITALISIERUNG EINES WASSERSCHLOSSES

*VÖSENDORF CASTLE – REFURBISHING A MOATED CASTLE*

## Water always presents challenges when repairing old buildings – especially in the case of moated castles!

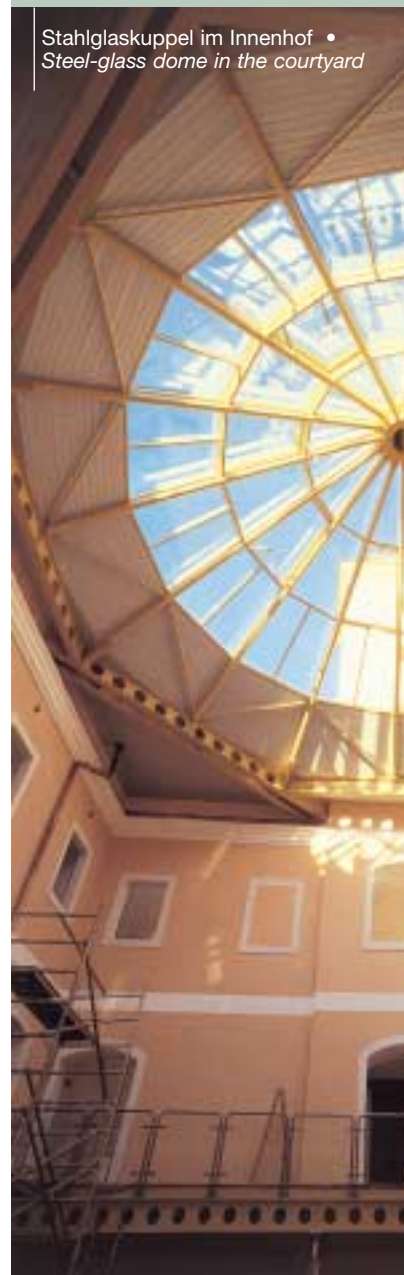
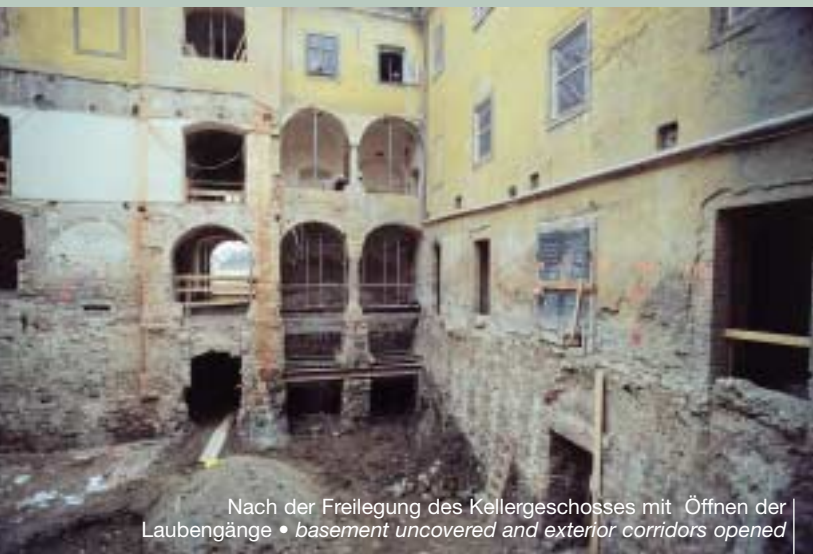
Stahlgaskuppel im Innenhof • Steel-glass dome in the courtyard

The old courtyard is now covered by a glass dome especially constructed for this purpose. The 22-tonne steel-glass structure was raised into position by a 400-tonne mobile crane.

Den alten Hof überdeckt nun eine speziell angefertigte Glaskuppel. Um diese 22 t schwere Stahlglasskuppel über den Innenhof zu positionieren, war ein 400-t-Autokran nötig.

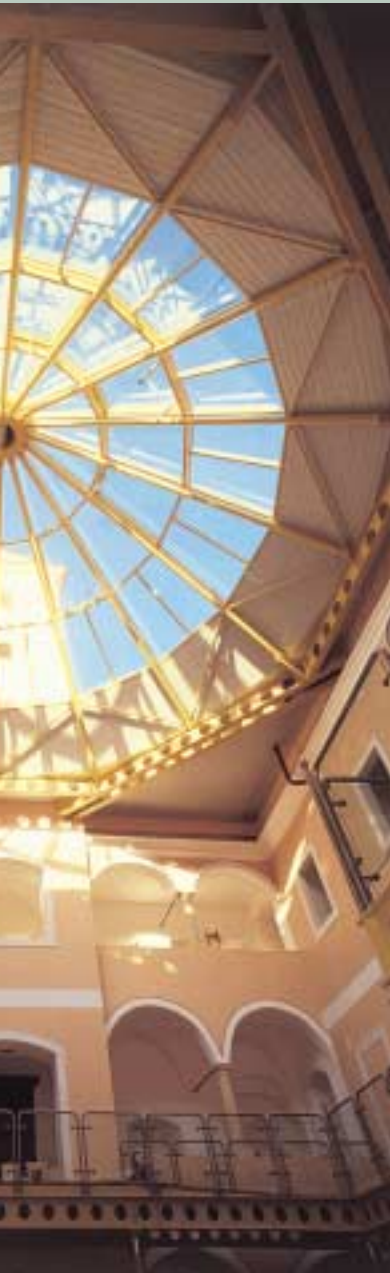
Vor der Revitalisierung • Prior to refurbishment

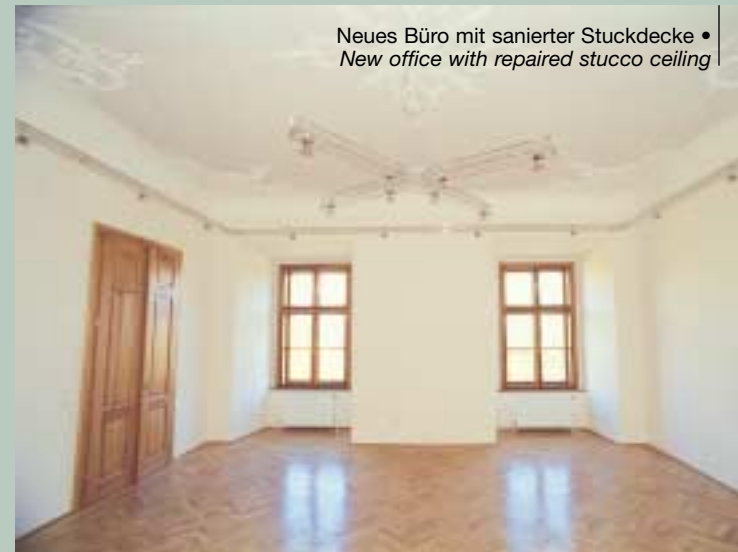
Neues Büro mit sanierter Stuckdecke •  
New office with repaired stucco ceiling

The interior walls were replastered. Existing stucco ceilings were repaired and/or completely reconstructed.

Die Wände der Innenräume wurden neu verputzt. Vorhandene Stuckdecken wurden saniert und/oder komplett rekonstruiert.

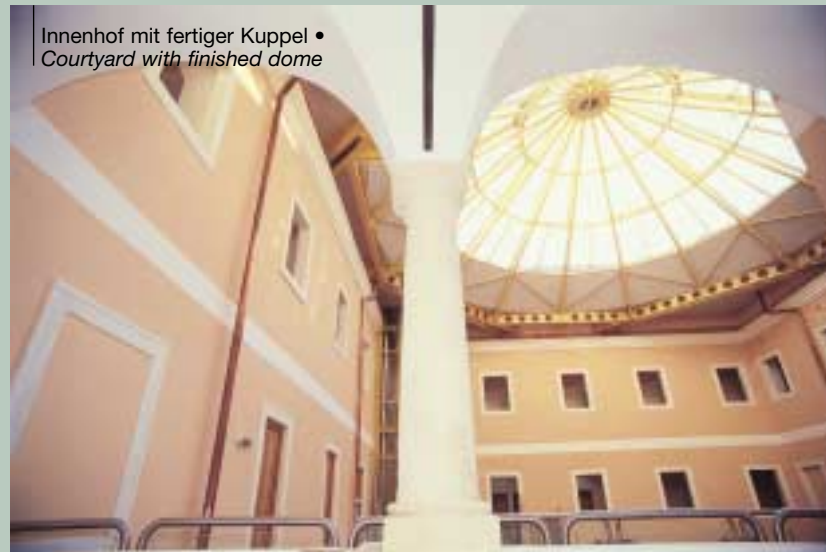
Innenhof mit fertiger Kuppel •  
Courtyard with finished dome
