GESCHÄFTSGEBÄUDE KRONENSTRASSE 11, BERLIN MITTE

RESTAURIERUNG, INSTANDSETZUNG, MODERNISIERUNG
SOWIE UM- UND NEUBAU EINES GESCHÄFTSGEBÄUDES IN BERLIN MITTE

COMMERCIAL BLOCK IN KRONENSTRASSE 11 AT BERLIN-MITTE

Restoration, Repair, Modernisation, Alteration, and Construction of a Commercial Block at Berlin-Mitte

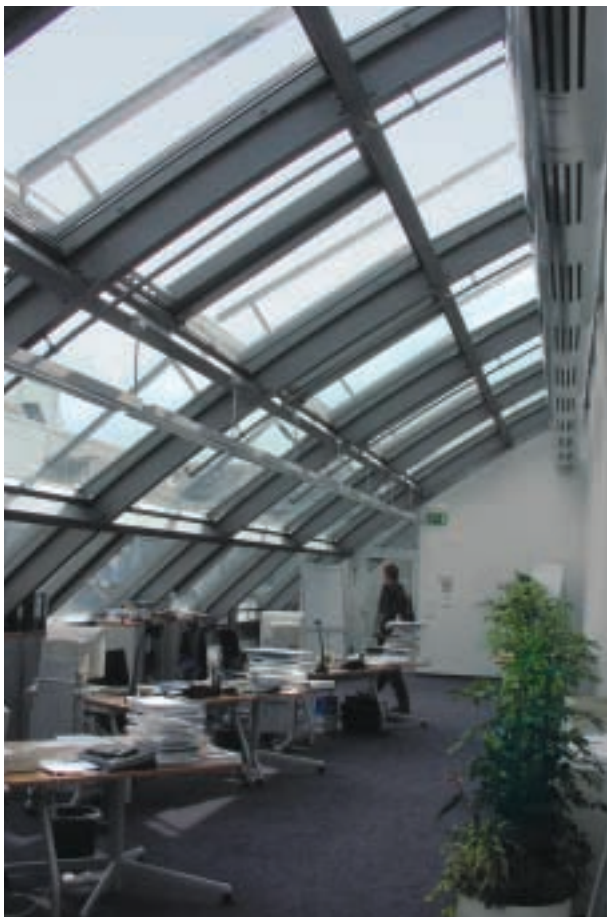
Glasdach siebentes Obergeschoss von innen

Sämtliche Glasflächen vom fünften bis zum siebenten Obergeschoss wurden mit Sonnenschutzanlagen ausgerüstet. Die Anlagen sind je Büroeinheit gesteuert, die Steuerung für den Sonnenschutz auf dem polygonalen Glasdach wurde als eine Einheit konzipiert. Problematisch ist diese Anlage auf Grund der Gebäudehöhe.
